## HIDRALERTA: O SISTEMA E AS FERRAMENTAS DE VALIDAÇÃO

LNEC, Núcleo de Portos e Estruturas Marítimas

### 1. Introdução

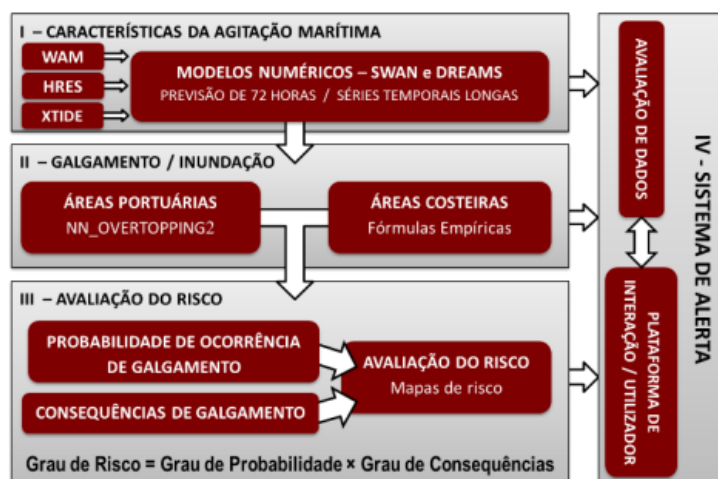
**Figura 1.** Estrutura do Sistema HIDRALERTA.

O sistema foi desenvolvido em linguagem de programação *Python* e implementado numa plataforma *Web-based*. O sistema é constituído por quatro módulos (Figura 1), para a agitação marítima (I), galgamento (II) e alerta (IV), e ainda um módulo para avaliação de risco (III).

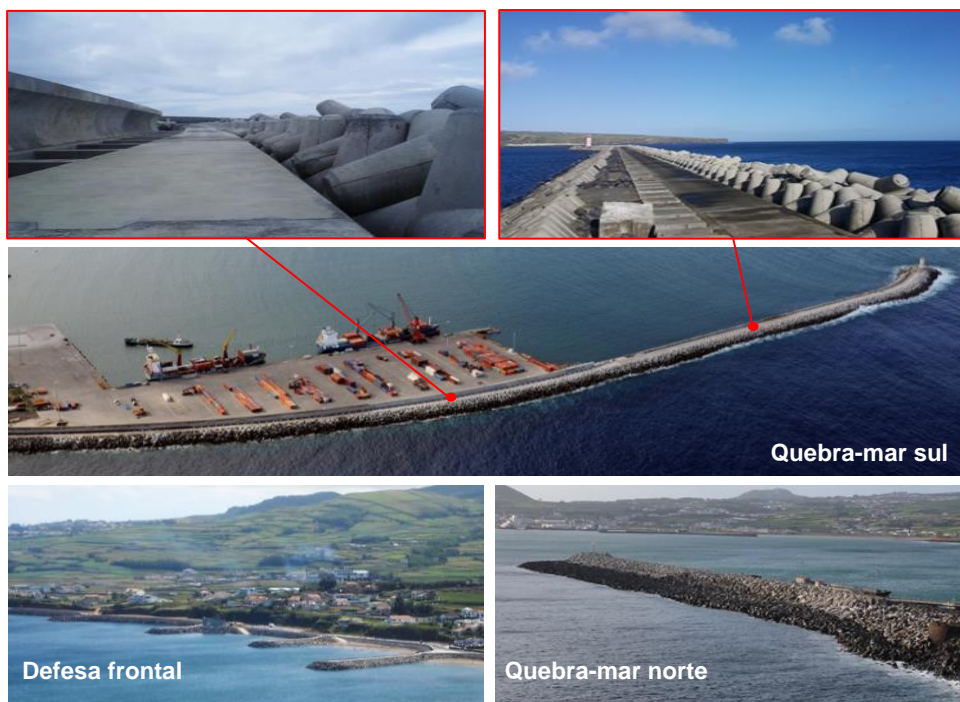
**Figura 3.** Principais estruturas marítimas da Praia da Vitória.

O sistema HIDRALERTA encontra-se operacional para o porto e baía da Praia da Vitória, Ilha Terceira, Açores (Poseiro et al. 2014b), e foi também desenvolvido para praia de São João da Caparica, Costa da Caparica, Almada (Poseiro et al. 2014a), apesar de não se encontrar operacional para este último. No caso da Praia da Vitória, o sistema foi desenvolvido para responder ao fenómeno de galgamento junto das estruturas costeiras, onde se incluem dois grandes quebra-mares e uma defesa frontal (Figura 2 e Figura 3).

O chamado quebra-mar sul, com cerca de 1300 m de comprimento e um traçado curvo, encontra-se enraizado no lado sul da baía, para abrigar o Cais 12 e as instalações portuárias dos setores comercial e das pescas do porto da Praia da Vitória. Ao longo do Cais 12, existe um muro deflector de 11 m acima do Zero Hidrográfico (ZH, 0.2 m abaixo da maré mais baixa). Nas restantes secções do quebra-mar não existe muro e a altura atinge os 7.1 m (ZH). A linha de costa da baía caracteriza-se pela existência de uma defesa frontal aderente com cerca de 1 km de comprimento e de um campo de cinco esporões na zona central que enraízam na defesa frontal. A defesa frontal tem um muro que varia entre os 6.3 m e 7.1 m de altura.

Existem algumas praias ao longo da baía, onde se destaca a Praia Grande, no lado norte. Junto a esta praia encontra-se uma marina com cerca de 210 postos de amarração, cais de receção e infraestruturas de apoio. Enraizado na Ponta da Má Merenda e com a direção norte-sul, encontra-se o quebra-mar norte, com 560 m de comprimento, destinado a dar abrigo às instalações portuárias de apoio à Base Aérea das Lajes. Este quebra-mar tem uma altura que varia entre os 7.7 m ZH (perto do cabo) e os 10.2 m ZH (perto da ponta).

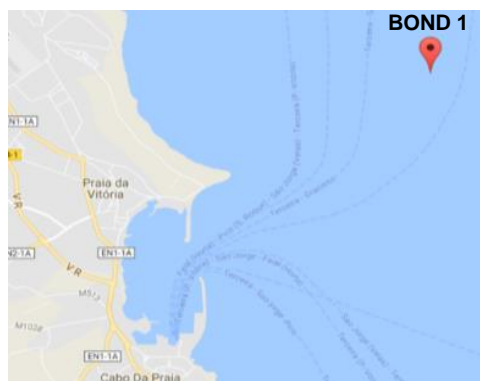
**Figura 9.** Localização da bóia BOND1 junto ao porto da Praia da Vitória (Fonte: Google Earth).

A bóia BOND1 localiza-se 4 km a NE da entrada do porto da Praia da Vitória e a uma profundidade de 90 m (Figura 9).

De acordo com Esteves et al. (2009), no âmbito do projeto CLIMAAT, a boia registou valores de  $H_s$  acima de 5 m entre as 17h de 26 de fevereiro e as 12h de 27 de fevereiro, com um valor máximo de  $H_s$  de 8.4 m registado às 20h32 de 26 de fevereiro. A altura de onda máxima,  $H_{max}$ , de 15.1 m foi registada à 00h32 de 27 de fevereiro, associada a  $T_p$  de 8.6 s e a direção média de 86° (Este). Nesta tempestade observaram-se galgamentos em ambos os quebra-mares.

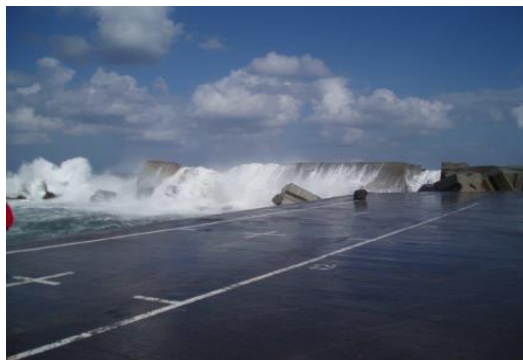
**Figura 10.** Galgamentos no quebra-mar sul da Praia da Vitória no dia 27 de fevereiro de 2005.  
(Fotografia: Diário Insular)

No entanto, como as estruturas se encontravam danificas desde a tempestade de dezembro de 2001, tal originou maiores galgamentos do que os previstos pelo sistema, o qual não tem em conta os danos acumulados ao longo da vida útil da estrutura (Figura 10).

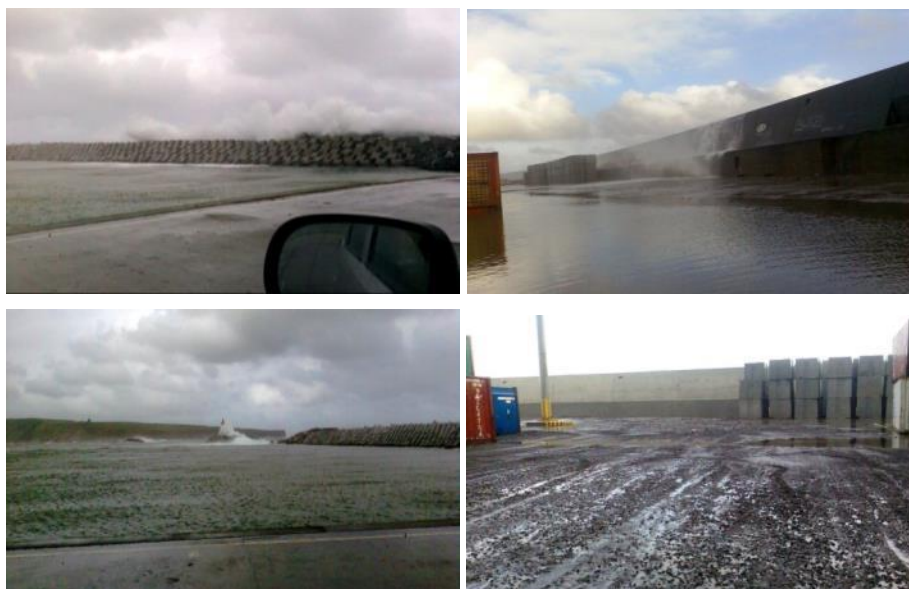
**Figura 11.** Galgamentos no quebra-mar sul da Praia da Vitória em 24 de janeiro de 2007

Outro temporal foi registado a 24 de janeiro de 2007, no qual se verificaram sobretudo galgamentos no quebra-mar sul. O quebra-mar foi galgado na secção com e sem muro de proteção. Na Figura 11 observa-se o muro de proteção a ser galgado e a inundação a ocorrer no Cais 12 e a atingir contentores. É também possível observar a existência de terra e pequenas pedras que foram transportadas pela massa de água. Quando ocorre galgamentos na secção com muro, é certo também a ocorrência na secção sem muro.

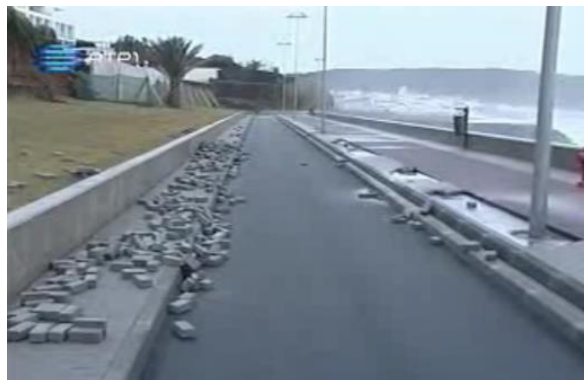
**Figura 13.** Reportagem da RTP sobre a tempestade de 31 de dezembro de 2009

Os eventos de galgamento de menores dimensões foram inicialmente excluídos do objetivo deste artigo para os dados de *hindcast*. No entanto, durante a investigação feita para obter dados e informações sobre tempestades históricas, o HIDRALERTA teve acesso a uma vídeo reportagem da RTP Açores - [http://www.rtp.pt/noticias/pais/ondulacao-provocou-estragos-no-porto-da-praia-da-vitoria\\_v307331](http://www.rtp.pt/noticias/pais/ondulacao-provocou-estragos-no-porto-da-praia-da-vitoria_v307331)) em 2 de janeiro de 2010 sobre problemas recentes de navegação e ancoragem no porto da Praia da Vitória (Figura 13).

Apesar de parecer evidente no vídeo, o impacto que os galgamentos tiveram na defesa frontal, com a destruição parcial do pavimento (Figura 13), a reportagem sugere que não houve galgamento relevante durante este período. Os resultados de *hindcast* para a secção do quebra-mar sul sem muro são mostrados na Figura 14, onde se verifica a ocorrência de galgamentos, mas de muito pequenas dimensões para essa secção ( $q_{\max} = 0.3$  l/s/m).

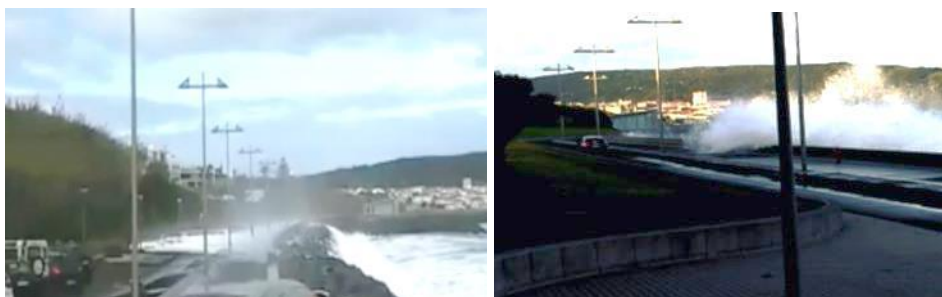
**Figura 21.** Galgamentos na baía da Praia da Vitória a 1 de novembro de 2015.

Contudo, neste dia foram observados eventos de galgamento na Praia da Vitória. Um vídeo e uma fotografia capturados por dois surfistas locais mostram ondas com, pelo menos, 2.5 m dentro da baía, causando galgamento significativos no setor mais a sul da defesa frontal (Figura 21).

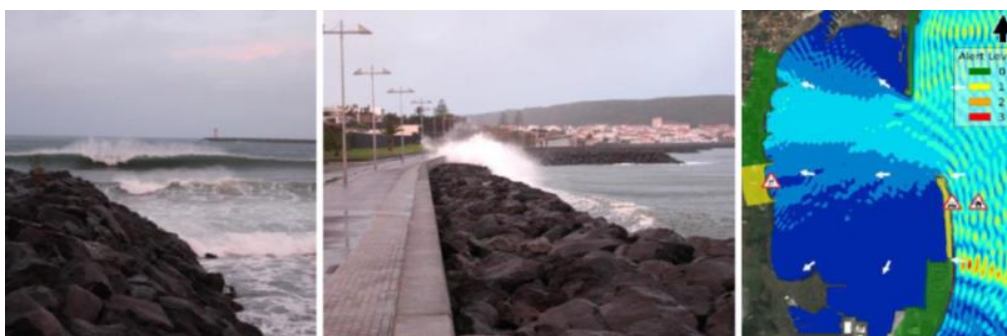
A equipa do HIDRALERTA encontrava-se no local durante este evento e testemunhou a ocorrência de ondas e galgamento significativos (Figura 23).

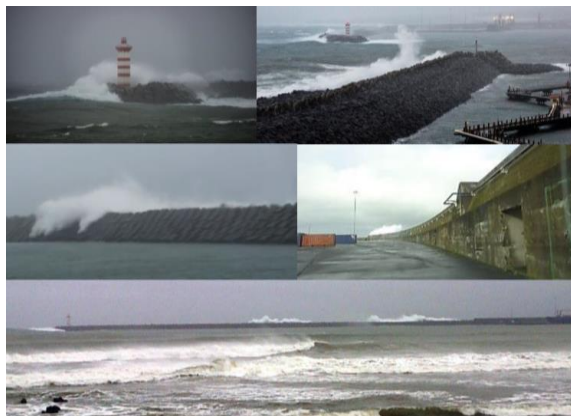
**Figura 27.** Estado do mar e galgamento na baía da Praia da Vitória a 15 de janeiro de 2016. As fotografias foram tiradas entre as 9h e 12h.

Grandes eventos de galgamento ocorreram nos quebra-mares do porto durante o dia de 15 de Janeiro de 2016 (Figura 27). Pequenos e médios galgamentos foram também reportados pelos observadores locais na defesa frontal da baía.

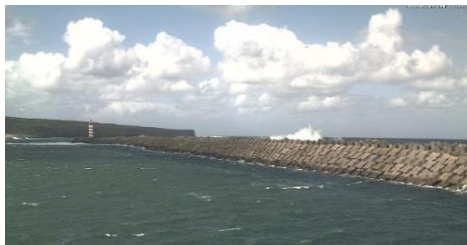
**Figura 28.** Imagem captada de forma automática pelo sistema de video-vigilância

Entre 9 e 10 de maio de 2016, a câmara de videovigilância instalada numa torre do Cais 12 captou de forma automática a ocorrência de galgamentos no quebra-mar sul. Esta câmara permitiu uma nova forma de validação do sistema HIDRALERTA (Figura 28).

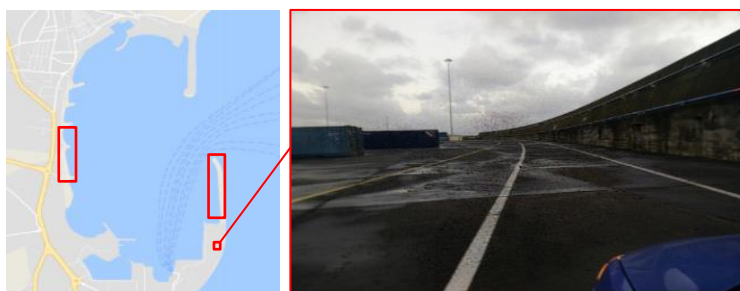
**Figura 30.** Identificação pelas autoridades das secções afetadas pelo galgamento

Nestes dias o sistema previu a ocorrência de galgamentos no porto. O porto foi contactado previamente para ficar ciente da ocorrência. As previsões apontaram para ocorrências no quebra-mar sul, nas secções com e sem muro de proteção (Figura 31). As autoridades confirmaram a ocorrência de galgamentos na secção sem muro e galgamentos numa área específica da secção protegida pelo muro, onde também se encontrou um aglomerado de pedras vindas do mar, tal como se pode ver na Figura 30. Confirmou-se também a ocorrência de pequenos galgamentos na marginal, no entanto, o sistema não emitiu qualquer alerta para esta secção.

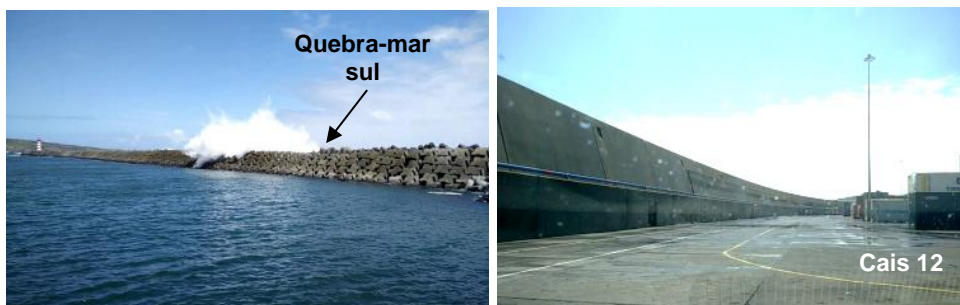
**Figura 32.** Galgamentos no quebra-mar sul durante a tempestade de 27 de abril de 2017

Num dia de céu limpo, um video captado por um elemento da autoridade portuária mostrou a ocorrência de galgamentos no quebra-mar sul e o Cais 12 voltou a ser atingido por pequenos galgamentos (Figura 32). O piso ficou molhado, mas não o suficiente para obrigar à paragem das atividades portuárias. O sistema apenas conseguiu prever a ocorrência de galgamentos para uma secção do quebra-mar sul (Figura 33). Os galgamentos calculados pelo sistema indicam a ocorrência de galgamentos ao longo de todo o dia, sendo que os que apresentaram maior intensidade aconteceram por volta das 3h e das 15h.

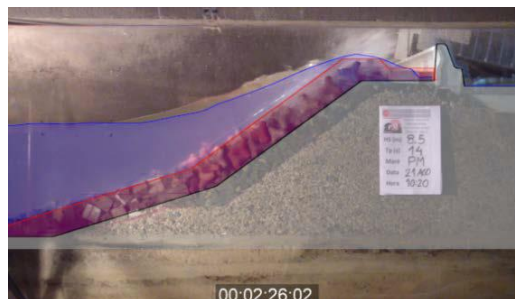
**Figura 35.** Imagem captada no ensaio num instante em que se registou a ocorrência de galgamento e sobreposição com os resultados do modelo SWASH para o mesmo instante

A secção do quebra-mar sul que protege o Cais 12, foi reproduzida num ensaio em modelo físico com vista à simulação das condições de agitação reais nesta secção. Estes resultados foram comparados com a ferramenta neuronal NN\_OVERTOPPING2, apesar de ainda não se encontrarem publicados, e com o modelo numérico SWASH, que se pretende adicionar ao sistema HIDRALERTA, como forma complementar de analisar o galgamento (Poseiro et al. 2017a). Em Poseiro et al. (2017a) foi realizada uma análise de sensibilidade que pretendeu identificar a influência de vários parâmetros na determinação do galgamento, nomeadamente os coeficientes de Forchheimer e a resolução horizontal da malha utilizada. Estes ensaios envolveram também a utilização de uma câmara de filmar que permitiu compreender o comportamento da onda junto à estrutura, desde o rebentamento até ao galgamento. Foi realizada a sobreposição da imagem captada no ensaio com os resultados do modelo SWASH para cada instante. Desta forma, foi possível de forma eficiente calibrar o modelo SWASH e comprovar a sua utilidade para o galgamento em estruturas porosas e com muro de proteção (Figura 35).

Os ensaios realizados em modelo físico são também fundamentais para analisar em detalhe o comportamento da onda sobre a estrutura e o galgamento. A comparação realizada com a rede neuronal NN\_OVERTOPPING2 (que ainda não foi publicada), atualmente utilizada pelo sistema, permitirá reforçar a fiabilidade do mesmo, bem como a comparação que já foi realizada com o modelo SWASH que permite aferir que este modelo é adequado para fornecer ao sistema HIDRALERTA novas competências para a previsão dos galgamentos.
